**Objet :** Complément de Dossier - Remobilisation d'un atterrissement en bordure de la rivière  
« La Beaume » - parcelle J68 de la commune de Rosières

# Vue aérienne de l'atterrissement

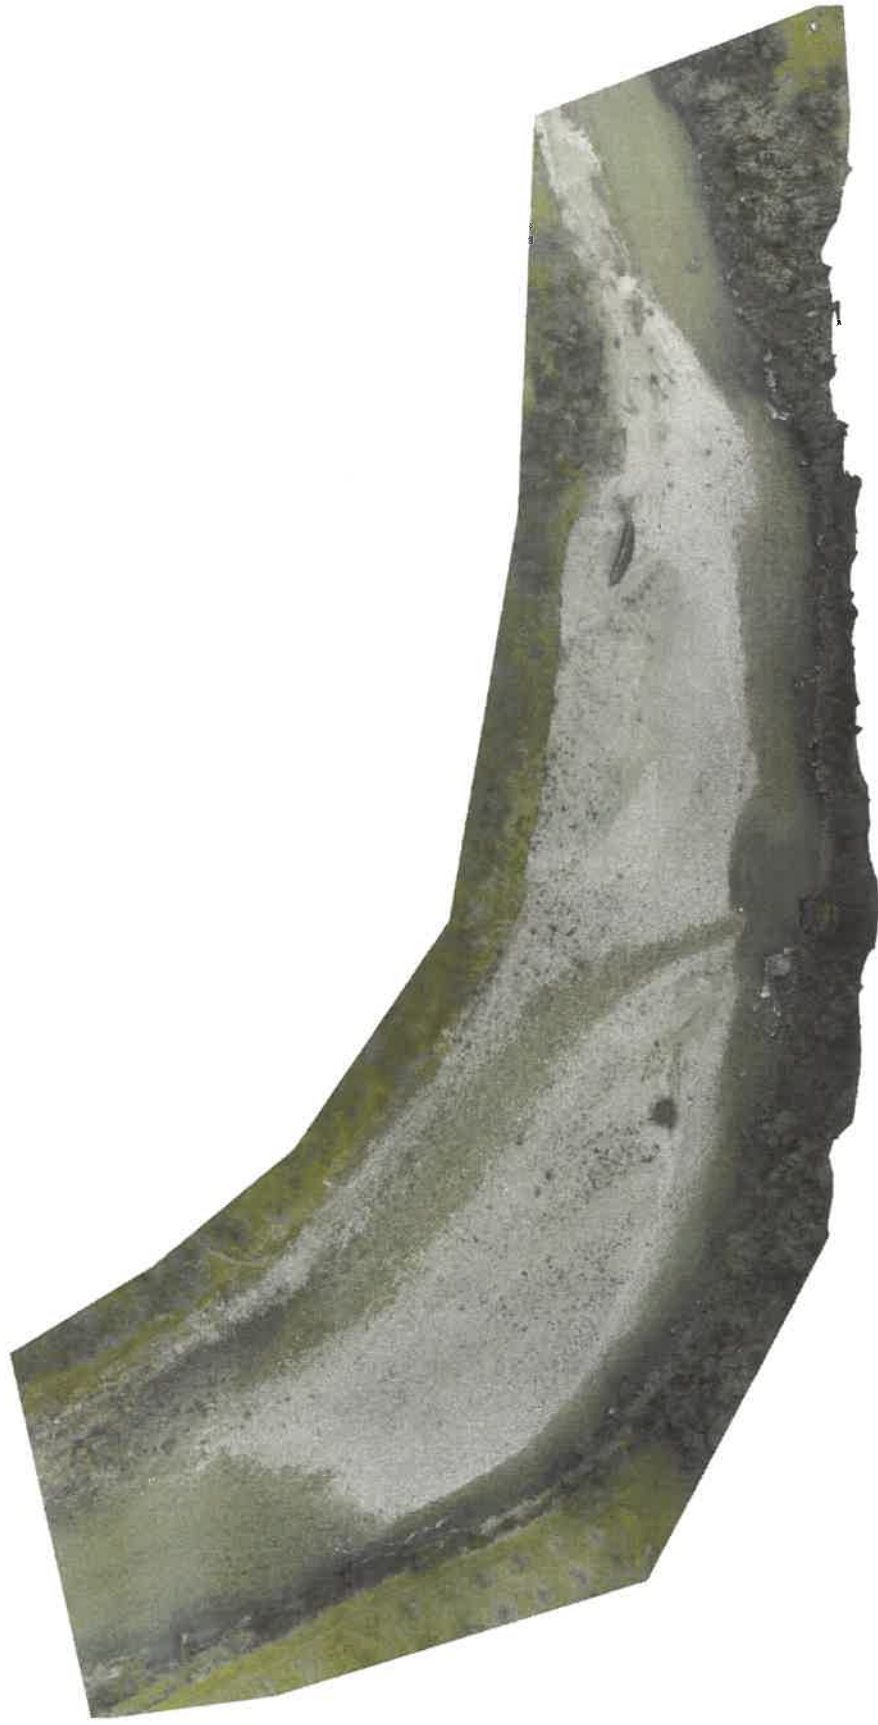
Cette opération a pour objectif de favoriser la remobilisation rapide des sédiments qui se sont accumulés année après année sur cette parcelle (cf. photos de l'atterrissement ci-dessous) et maintenir la rivière dans son profil d'équilibre répondant ainsi à l'article Art. 215-14 du code de l'environnement sur les devoirs d'entretien du cours d'eau du propriétaire.

La position de cet atterrissement observée depuis les photos aériennes ne permet pas d'observer si la rivière est dans son profil d'équilibre.
