**PRÉFET
DE L'ARDÈCHE**

Étude environnementale et sanitaire des anciennes exploitations minières de Largentière (07)

Résumé non technique

4 octobre 2021

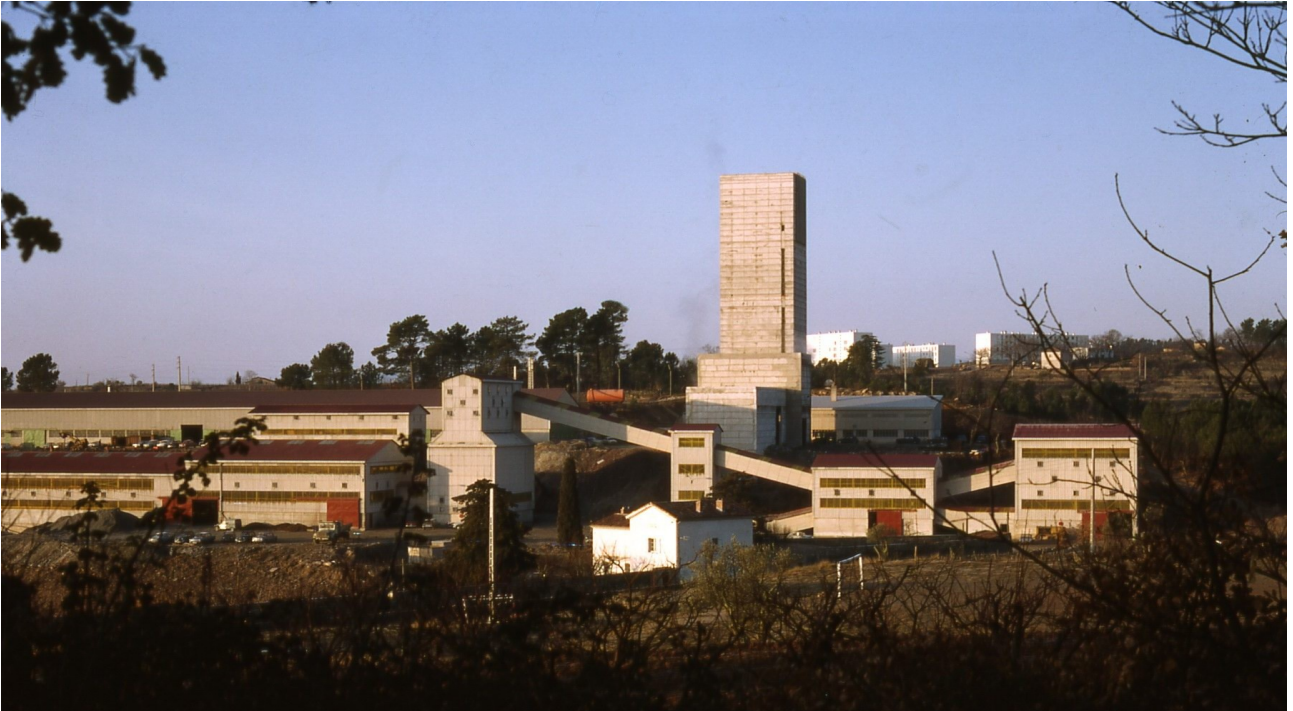
Carreau de mines de Montredon en 1967

Le processus de raffinage du minerai s'effectuait sur le carreau de mines de Montredon, dont le chevalement bien visible rappelle toujours cette période.

Le traitement comportait une succession d'étapes destinées à recueillir les éléments métalliques commercialisables (le « concentré »). Après un concassage et un criblage des blocs, les cailloutis étaient ensuite broyés puis transférés vers une succession de bacs de flottation, dans lesquels l'action de turbines favorisait la formation d'une écume épaisse où les particules métallifères s'accumulaient. Des traitements chimiques venaient ensuite finaliser la purification du produit, qui était ensuite filtré et expédié.

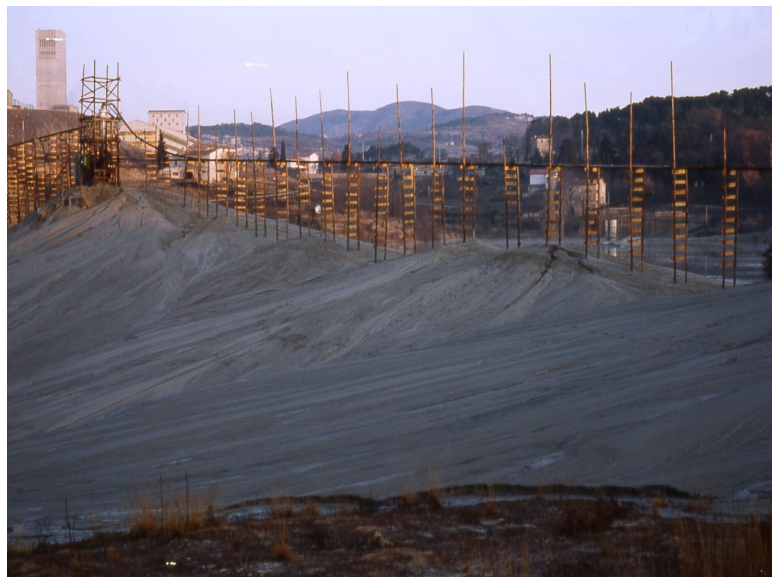
Les résidus, sous forme de sables ou de boues, étaient quant à eux envoyés à proximité, sur un dépôt créé dans la vallée du Breuil après que ce ruisseau ait été dévié vers la Ligne au moyen d'un tunnel.

Un des barrages du dépôt, alors en cours d'aménagement

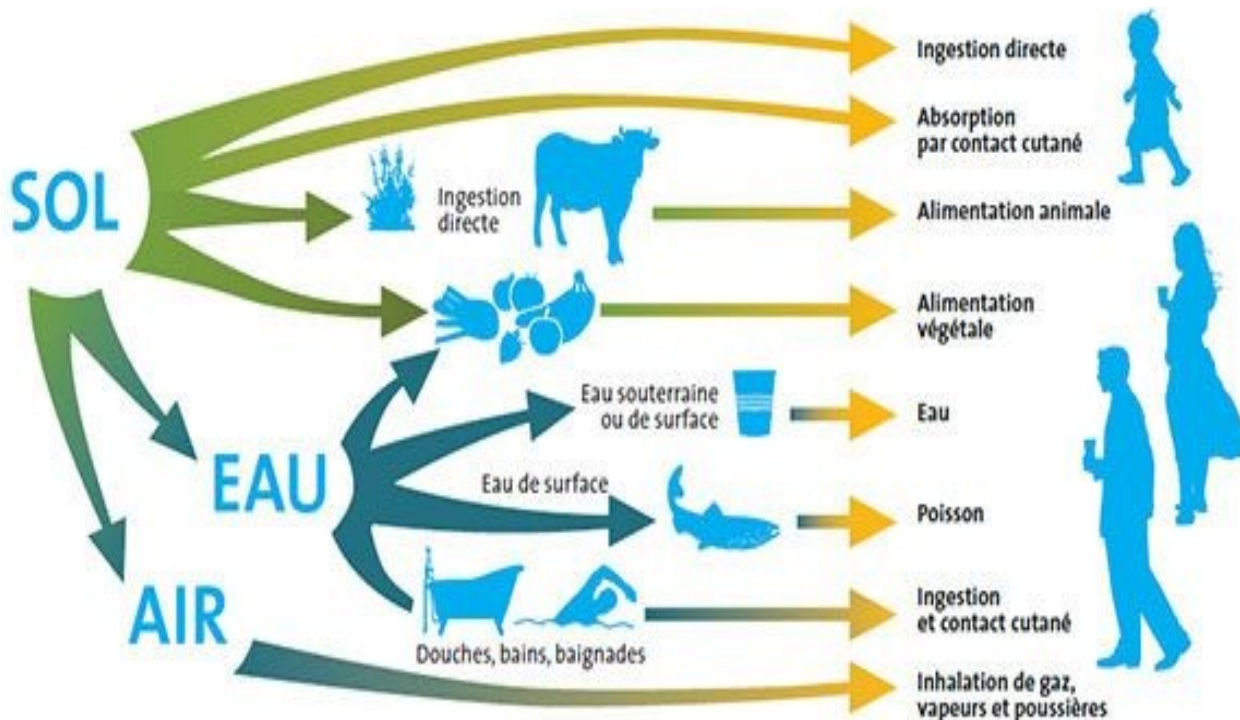
Pour atteindre et perturber l'organisme, les pollutions peuvent suivre différentes voies de transfert, tel que le montre l'illustration ci-dessous.

Voies de transfert des pollutions de l'environnement vers l'homme (source INERIS)

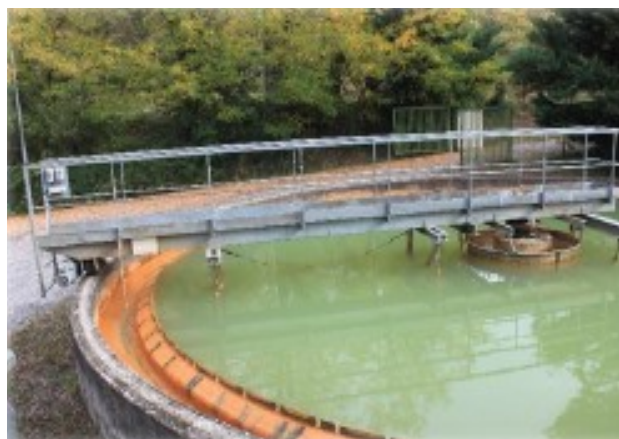
Bassin de décantation des eaux traitées à la station de la Prade

Plus directement, Géodéris confirme que la station de traitement de la Prade réduit significativement les teneurs en éléments traces métalliques en provenance des aquifères miniers, même si des anomalies résiduelles peuvent subsister en aval de la zone (cf. annexe 3). Il observe de plus une évolution positive des valeurs mesurées par rapport aux études précédentes.

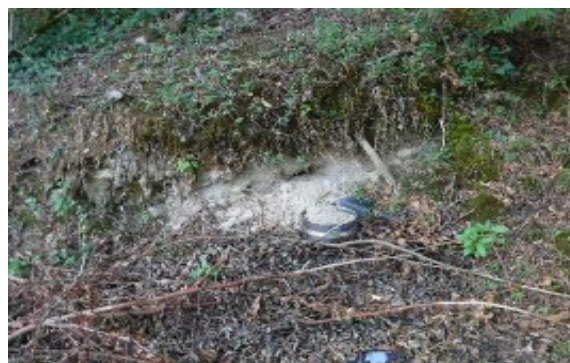
Exemple de lieu de prélèvement zone sableuse en secteur boisé

À noter que toutes les zones des jardins ne sont pas contaminées de manière égale. Par sécurité et lorsqu'il en a observé, Géodéris a effectué des prélèvements sur les matériaux ressemblant le plus à des résidus (sables fins et limons de couleur grise, rouge ou rose). Ceux-ci ne sont cependant pas nécessairement représentatifs de l'ensemble des sols d'une propriété. Géodéris a pareillement fait l'hypothèse que toutes les parties des jardins et potagers étaient fréquentées avec la même régularité, ce qui peut ne pas être le cas pour les zones les plus reculées, les secteurs boisés ou les cultures exigeant le moins de soins.

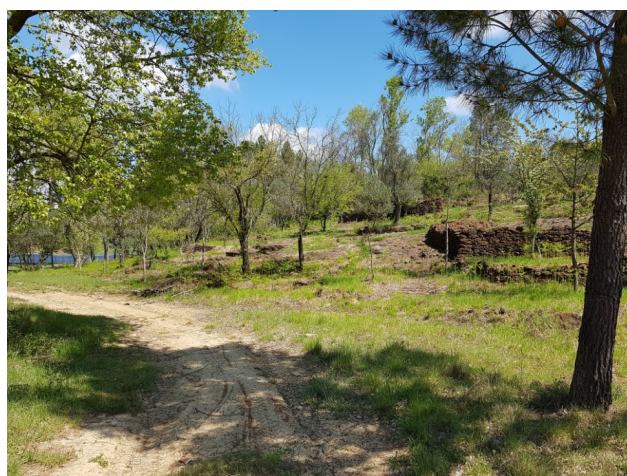
Un couvert végétal à maintenir aux abords du dépôt

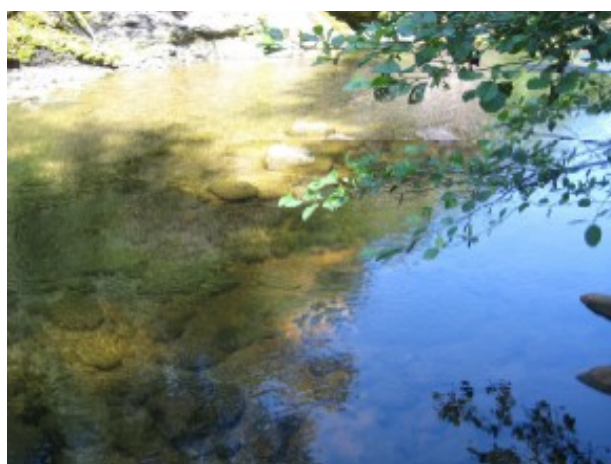
La Ligne, en aval des captages de résurgences
